ARCHEOLOGISCHE OPVOLGING VAN DE INRICHTING VAN DE  
KASTEELSITE VAN ROOST ALS HET BUURTPARK  
HEERLYCKHEID VAN ROOST TE HAACHT.

ARCHEOLOGISCH RAPPORT VLM/VL-BRA/2018-09,  
LEUVEN 2018.

VLAAMSE  
LAND  
MAATSCHAPPIJ

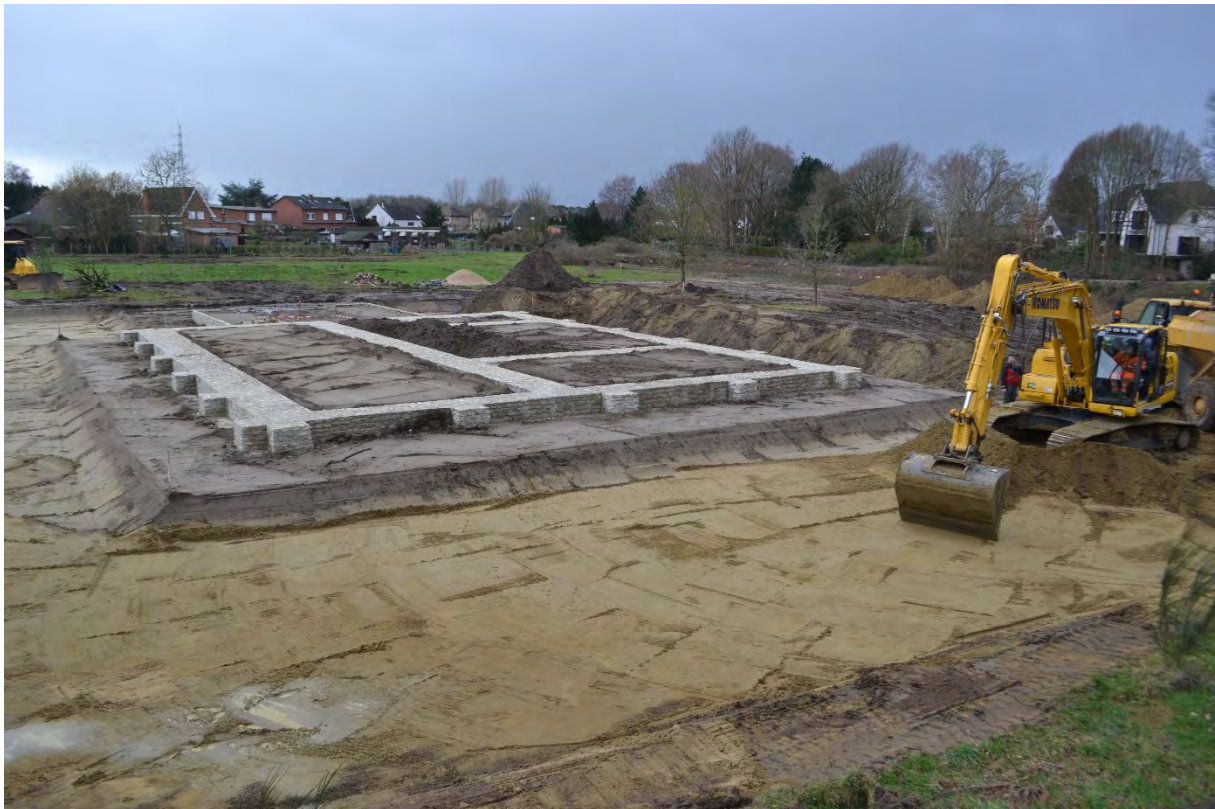
Fig. 66: Afgraven van de binnengracht ter hoogte van de achtergevel van het kasteel

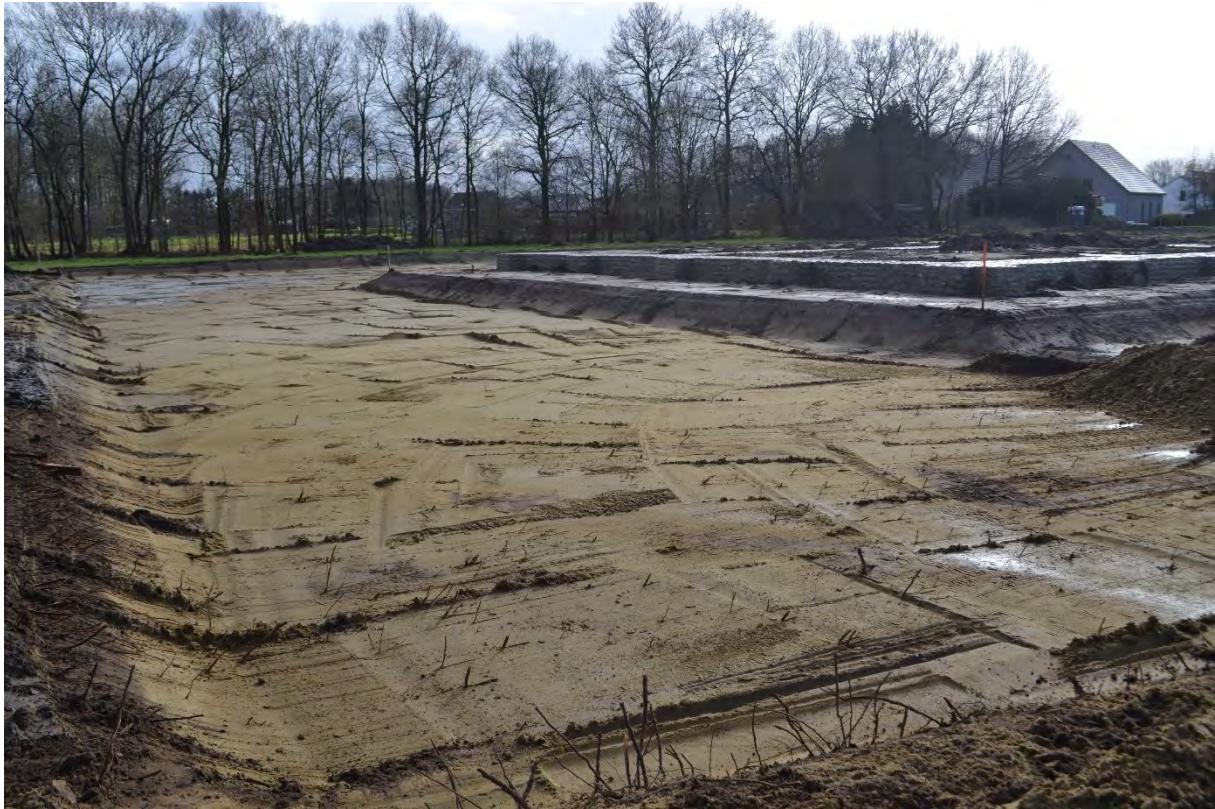
**Fig. 67:** Afgraven van de binnengracht ter hoogte van de achtergevel van het kasteel

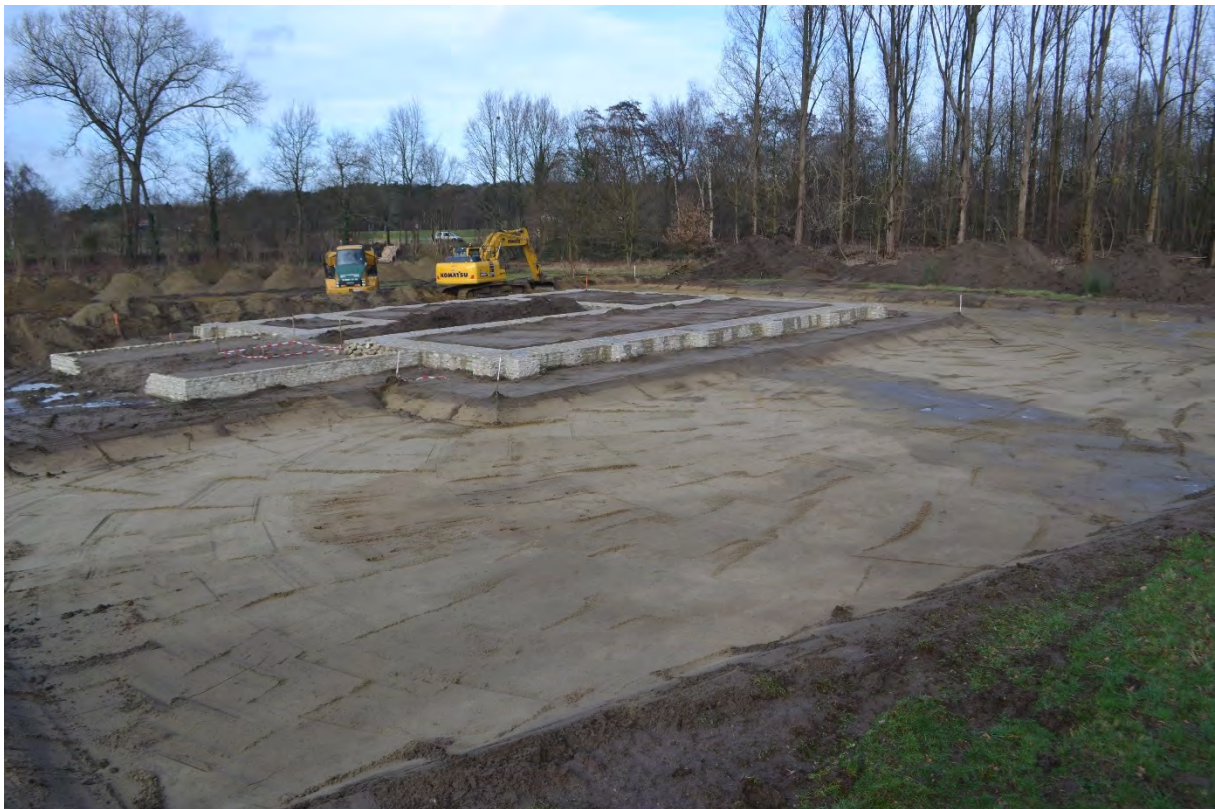
**Fig. 68:** Afgraven van de binnengracht, de oostzijde afgewerkt. De oude zoekseuf is als een donkere band zichtbaar in het vlak.

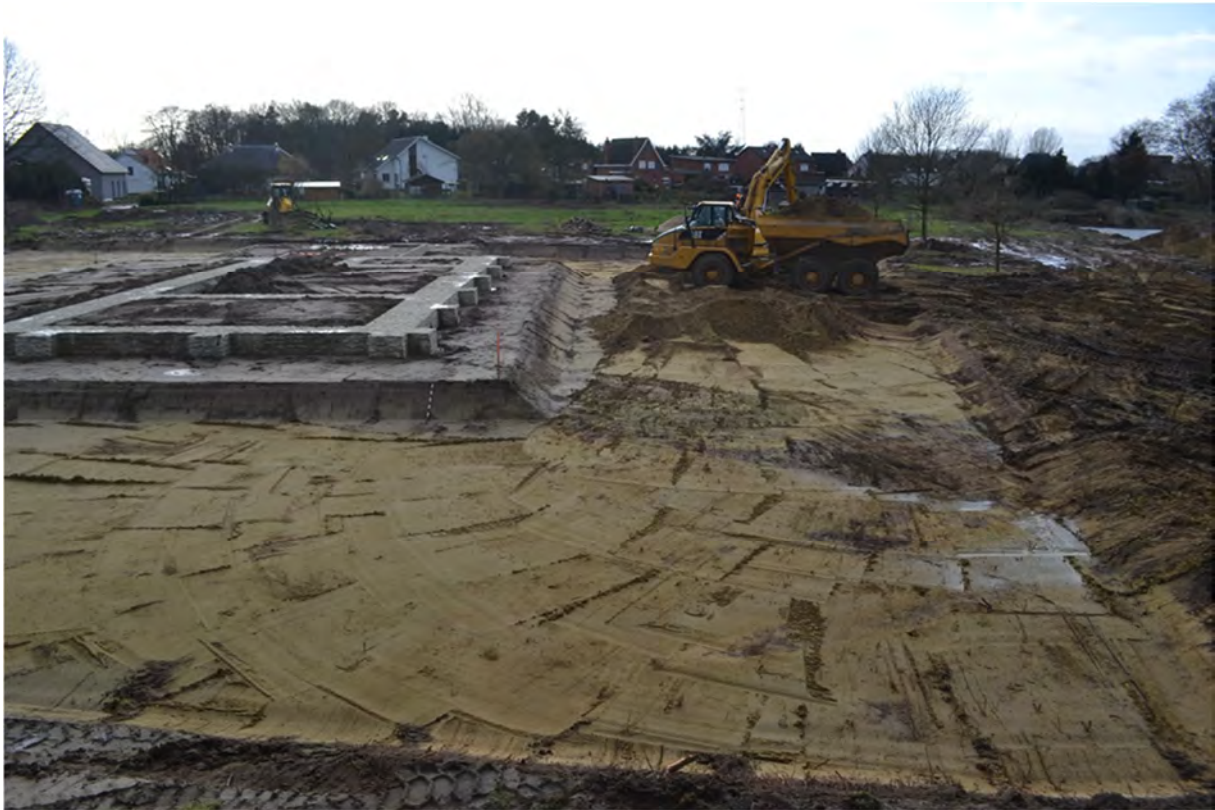
**Fig. 69:** Afgraven van de binnengracht langs de westzijde van het kasteel. De oude zoekseuf is als een donkere band zichtbaar in het vlak.

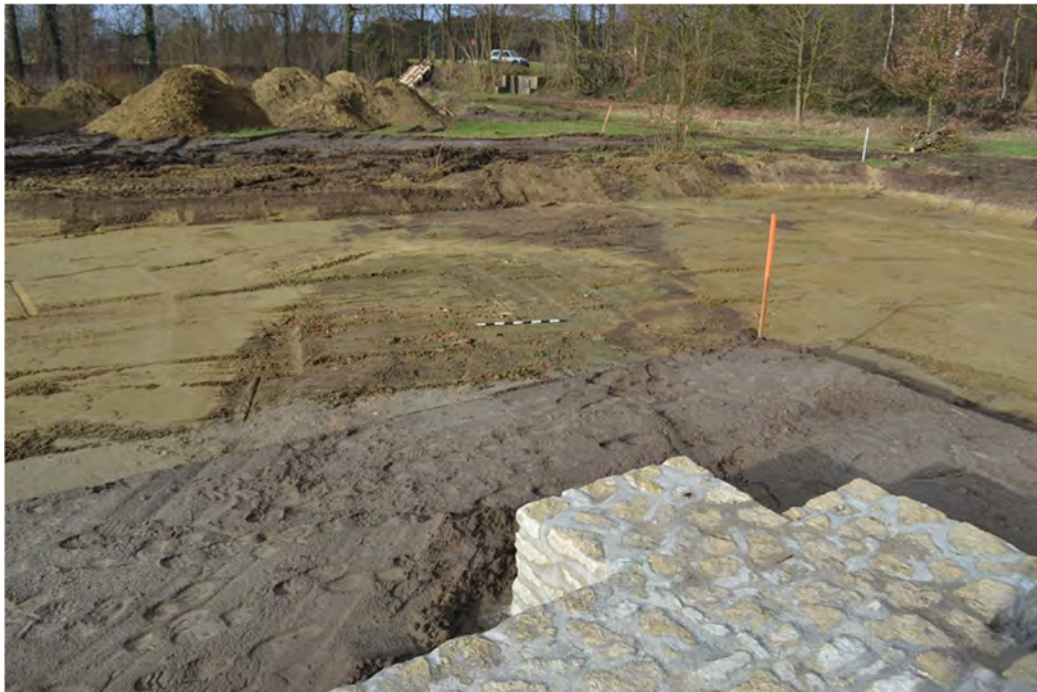
**Fig. 70:** Afgraven van de binnengracht langs de westzijde van het kasteel. De oude zoekseuf is als een donkere band zichtbaar in het vlak, hier ter hoogte van de noordhoek van het kasteel.

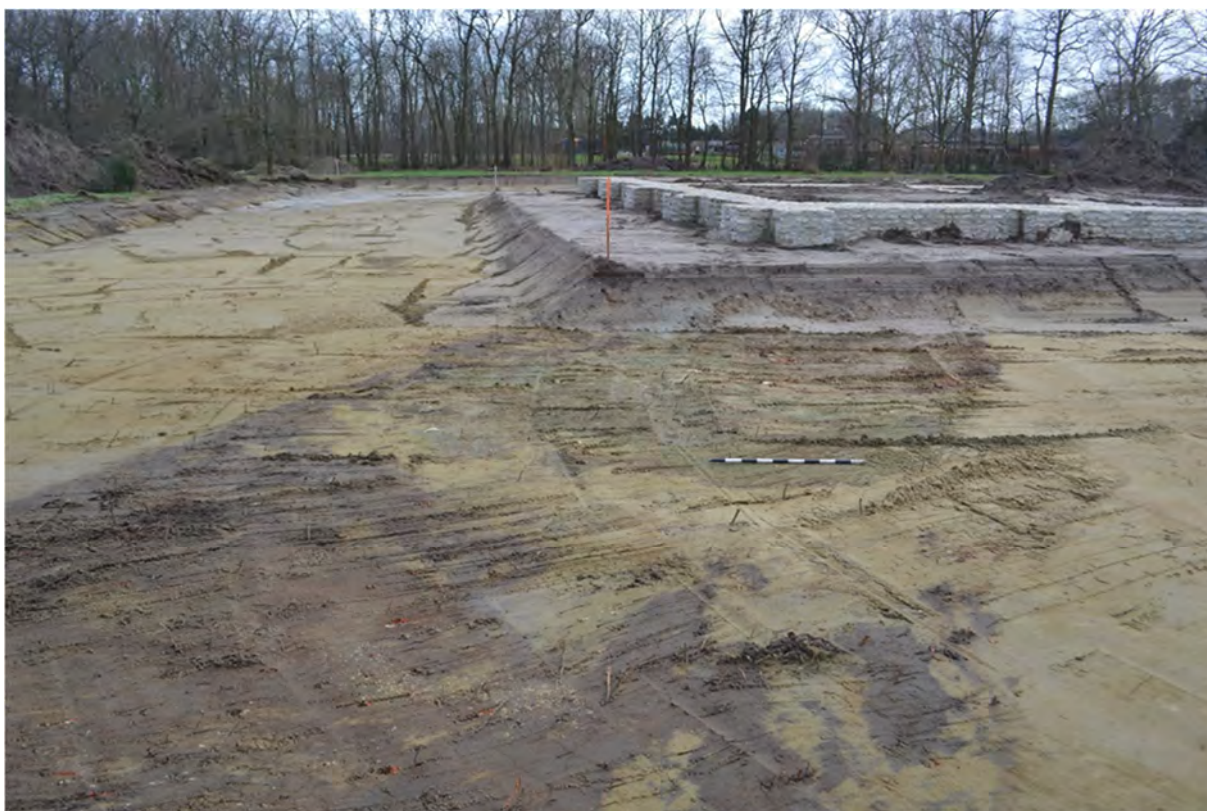
**Fig. 71:** Afgraven van de binnengracht langs de westzijde van het kasteel. De oude zoekseuf is als een donkere band zichtbaar in het vlak, hier ter hoogte van de noordhoek van het kasteel.

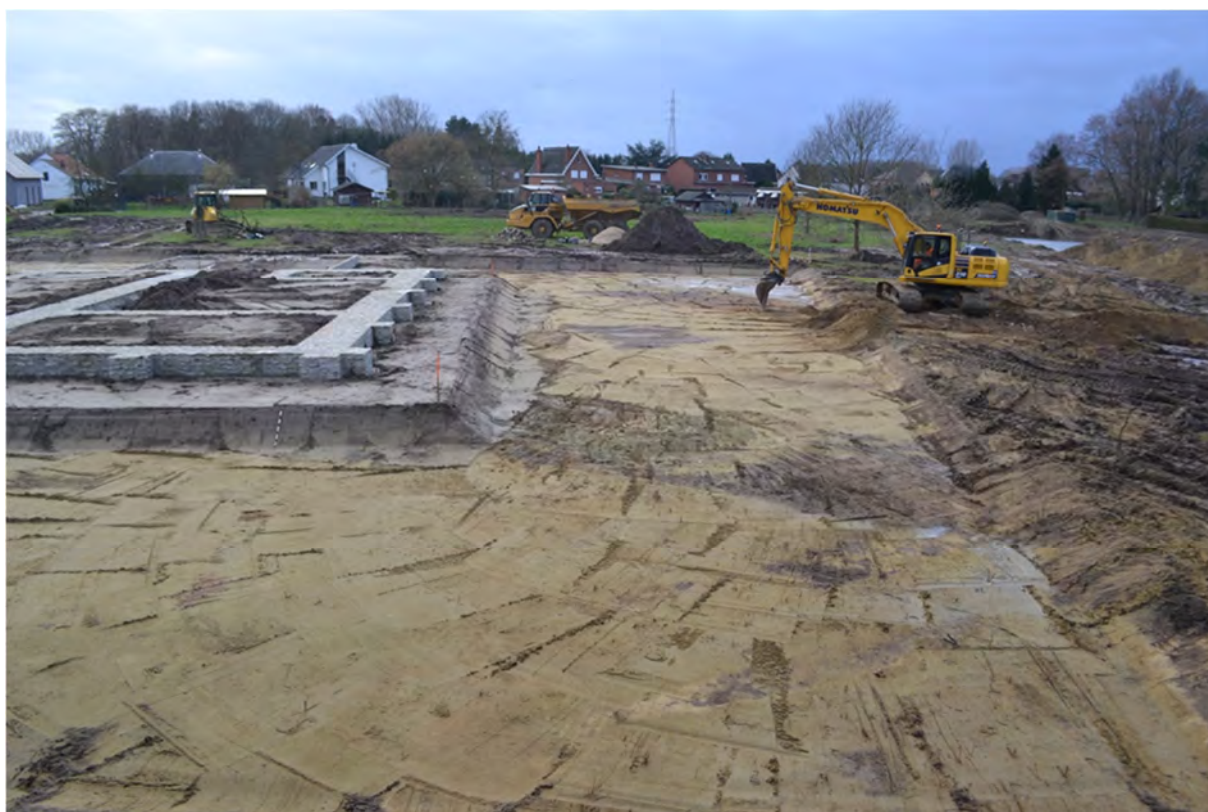
**Fig. 72:** Afgraven van de binnengracht langs de westzijde van het kasteel. De oude zoekseuf is als een donkere band zichtbaar in het vlak, hier ter hoogte van de noordhoek van het kasteel.

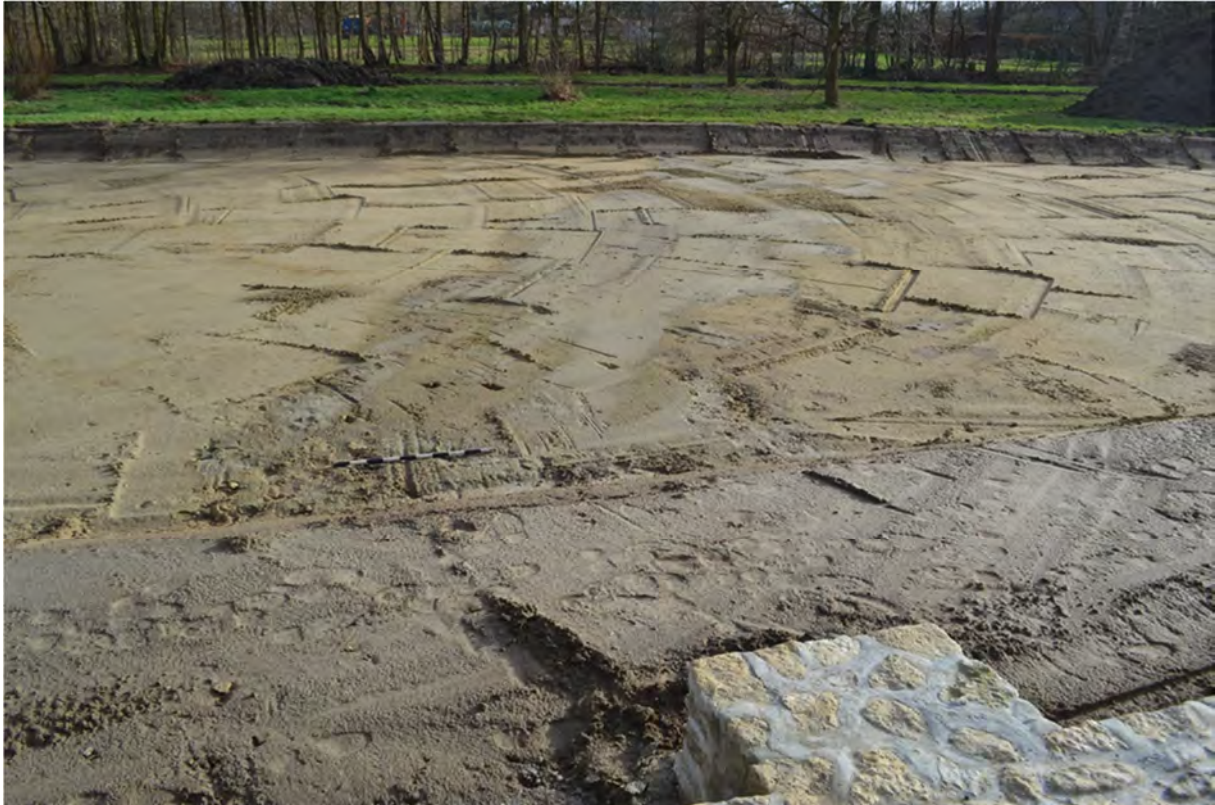
**Fig. 73:** De oude zoekseuf zichtbaar als een donkere band in de binnengracht aan de oostzijde van het kasteel.

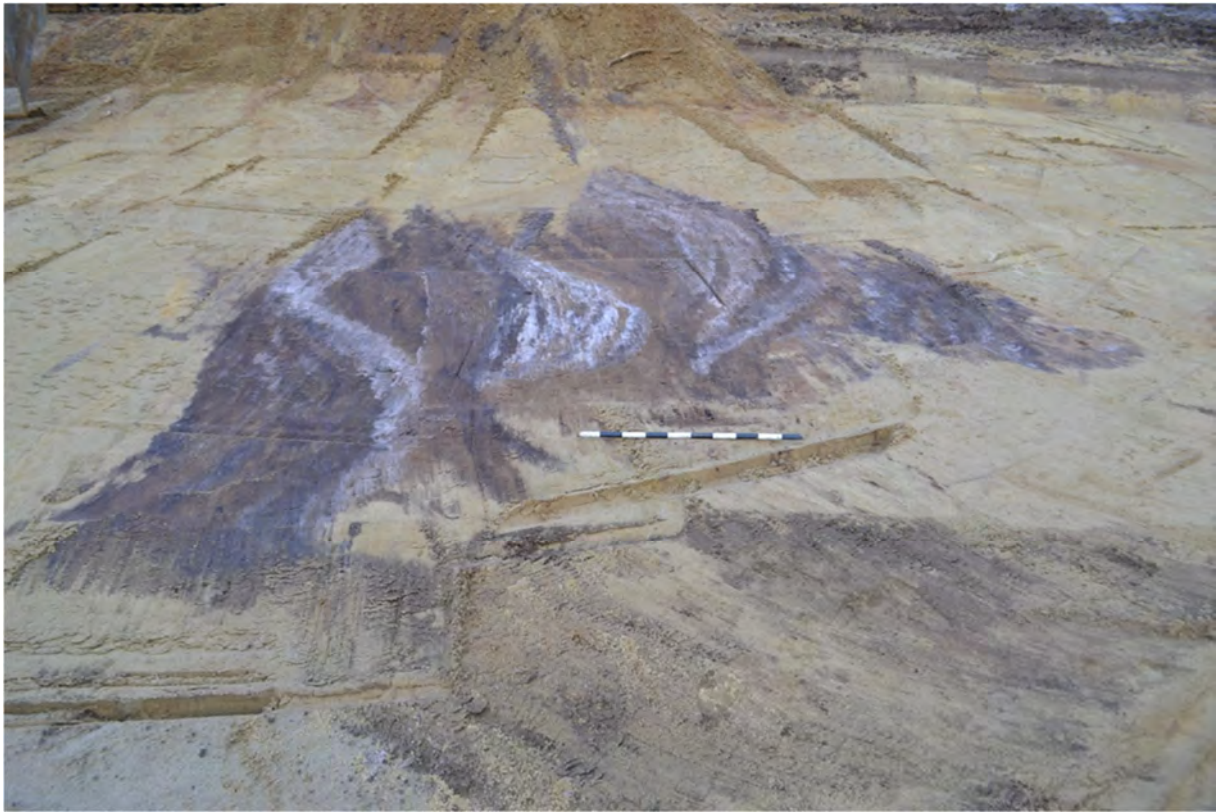
**Fig. 74:** Afgraven van de binnengracht langs de westzijde van het kasteel. Sporen van een boomstandplaats.

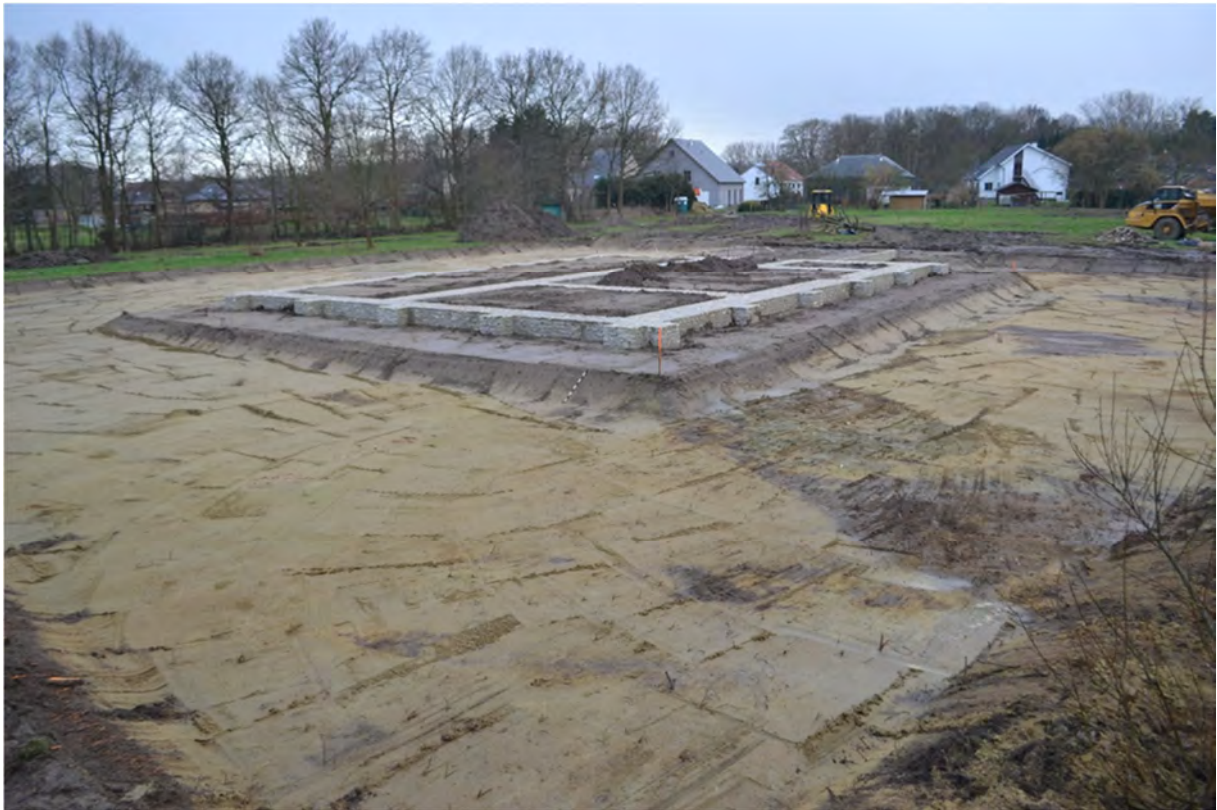
**Fig. 76:** De buitengracht is uitgegraven, de oude zoekseuf is zichtbaar als een donkere band in het vlak, de boomstandplaatsen zijn als grijze vlekken zichtbaar (zicht naar het zuiden).

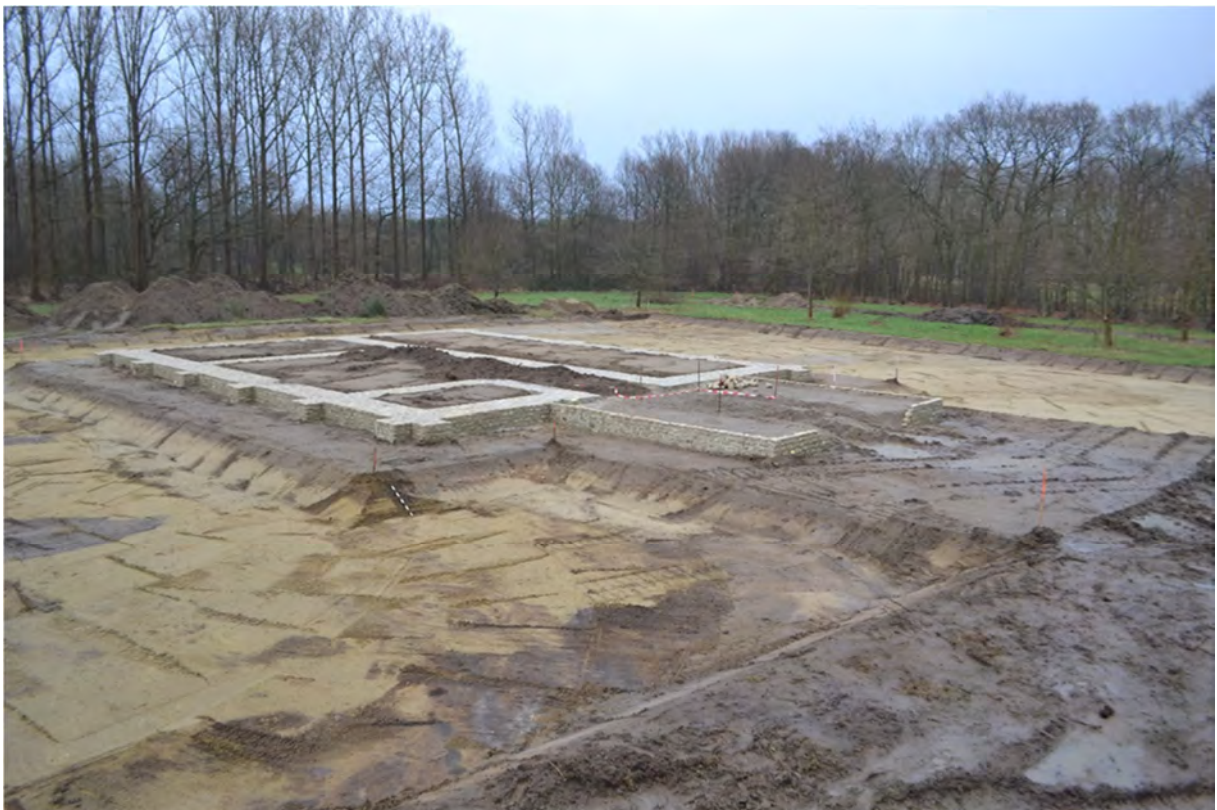
**Fig. 77:** De binnengracht is uitgegraven (zicht naar het oosten).

Ter hoogte van de toren van het kasteel werd de slotgracht niet uitgegraven omdat op deze locatie nog mogelijk restanten van de oorspronkelijke brugconstructie in de bodem bewaard zijn (zie fig. 77). Voor de fundering van de speeltoren werd een constructie op maat uitgedacht om ervoor te zorgen dat deze in de beperkte archeologie-vrije zone zou passen (zie verder).

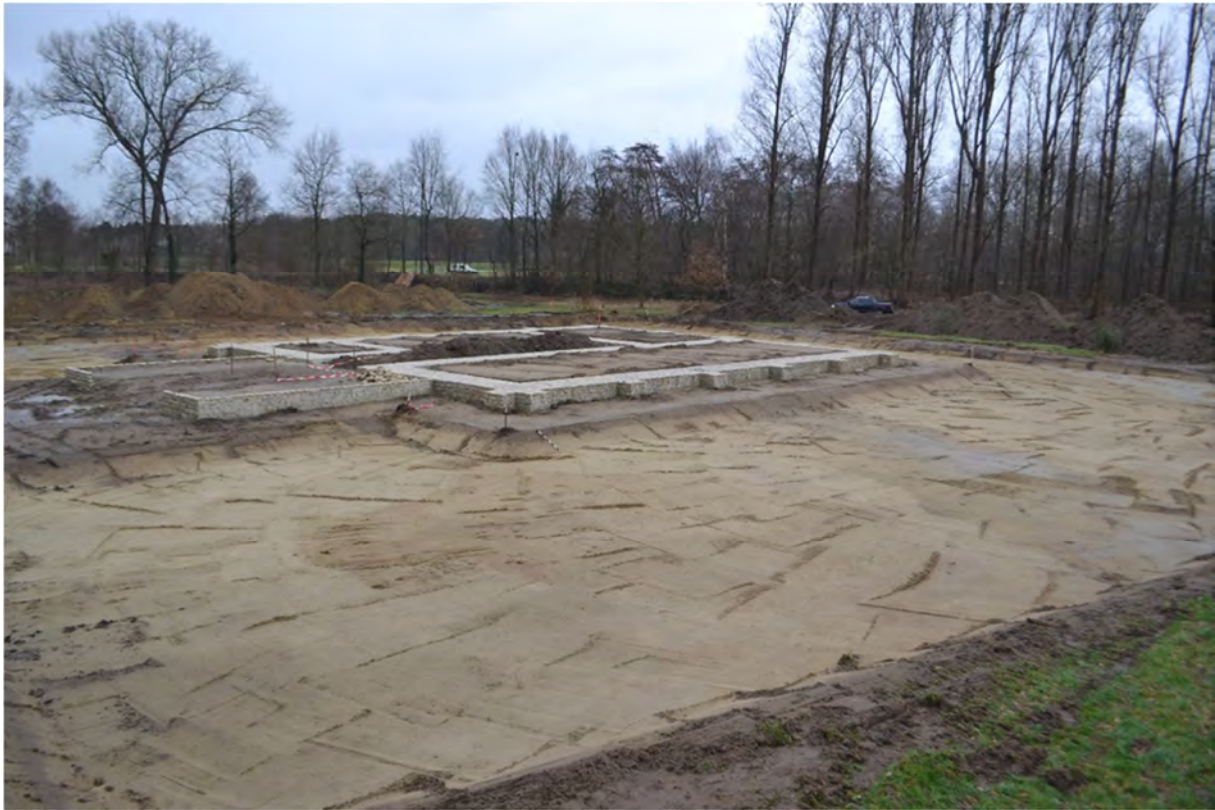
Fig. 78: De binnengracht is uitgegraven. De oude zoekseuf zichtbaar in het vlak (zicht naar het noorden).

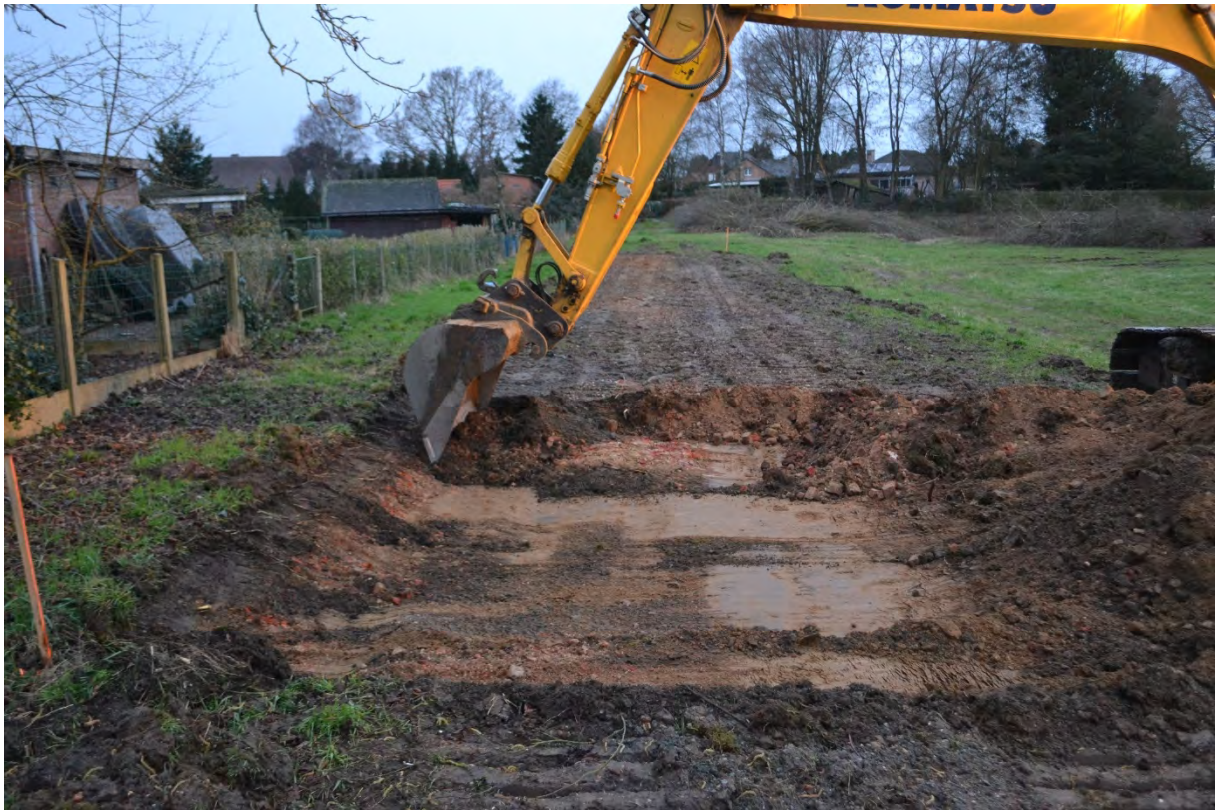
**Fig. 79:** Start uitgraving zuidwestelijke gracht. Het puin van de opvulling is duidelijk zichtbaar (zicht naar het noord-westen).

**Interpretaties/conclusies:** vanaf de eerste graafbewegingen werd duidelijk dat binnen het te graven profiel geen archeologische sporen aan het licht zouden komen gezien deze locatie werkelijk vol puin zit (zie fig. 79-80), wat de nodige bezorgdheid veroorzaakte omtrent de goede afwerking met graszoden. Er werd beslist op de bodem van de gracht alvast te bedekken met een 10tal cm toplaag.

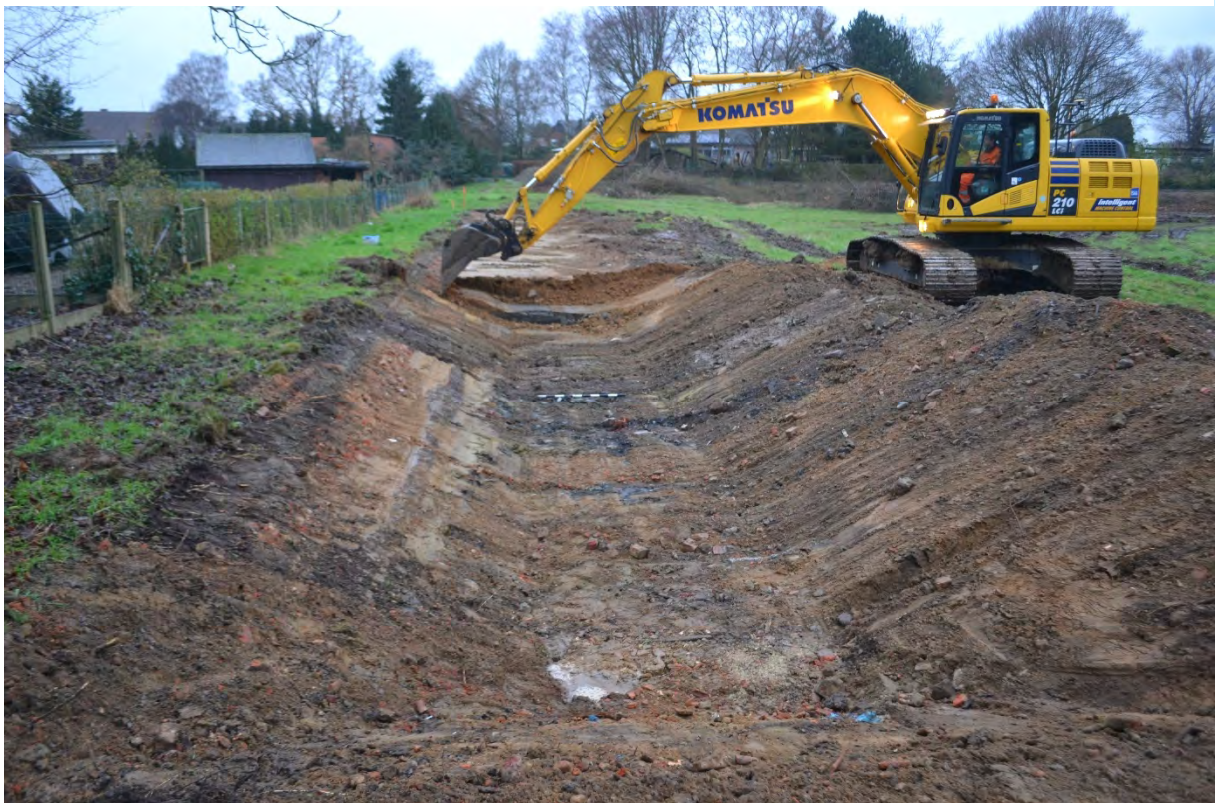
**Fig. 80:** Uitgraving van de zuidwestelijke gracht. Het puin van de opvulling is duidelijk zichtbaar (zicht naar het noord-westen).

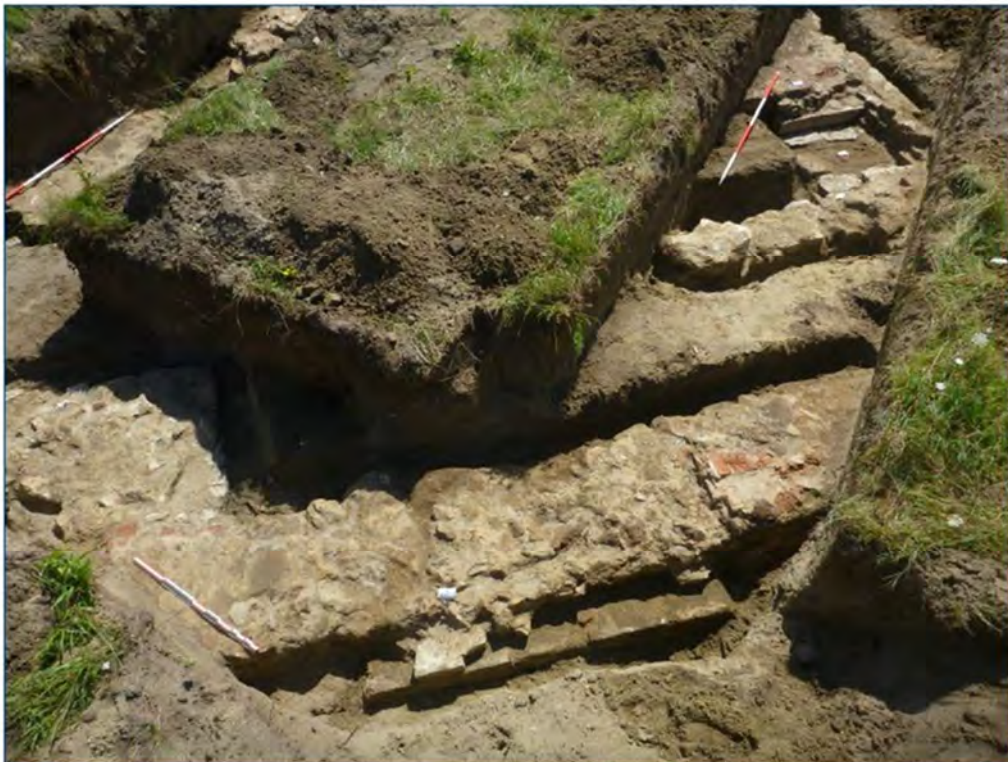
*Figuur 6.10. Overzicht van het sleuvenonderzoek ter hoogte van de poorttoren.*

Fig. 81: Uit het RAAP-rapport (zicht naar het zuidoosten).

**Fig. 83:** Uit het RAAP rapport: de beschikbare archeologievrije ruimte voor fundering van de speeltoren is afgelijnd in het rood, de contouren van de onderzoekssleuven zijn ook weergegeven (zie fig. 10, 81).

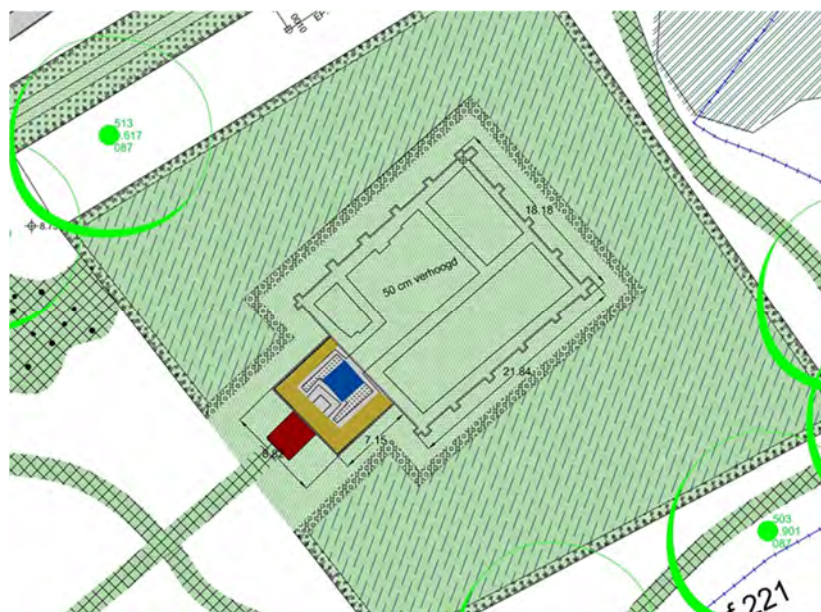
**Fig. 82:** Ontwerpplan: in het blauw de locatie van de speeltoren, in het rood de locatie van de brug, de gearceerde zone incl. de blauwe zone is de archeologie-vrije zone voor de bouw van de toren (zie fig. 83-84).

**Fig. 17:** Het uitzetten van de kasteelfundamenten (zicht op de toegangstoren naar het zuidoosten). Centraal de aflijning van de archeologievrije zone voor het fundament van de speeltoren (zie fig. 82-84.).

Teneinde het frame voor het fundament in de bodem te verankeren werden vier putten gegraven voor de 'poten' van het frame. Dit gebeurde in een zone die door het archeologisch studiebureau was aangeduid als archeologievrije zone waarin gegraven mocht worden (zie fig. 82-84).

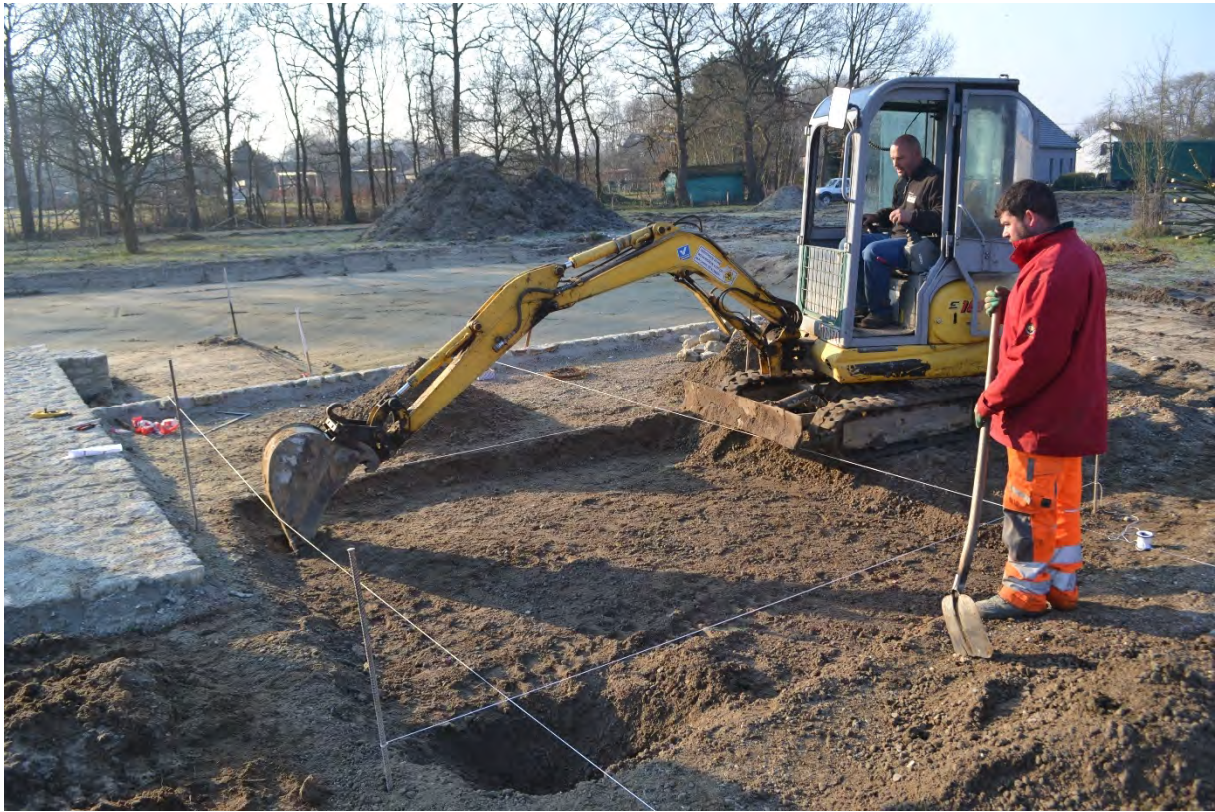
**Fig. 86:** Het graven van de fundamentputten voor de hoekpoutrellen.

Eens de fundamentputten klaar waren (ca. 120cm diep; fig. 86-89) werd er een plastic gespreid over de ganse zone, incl. de putten om een buffer te vormen tussen de grond en de te storten beton (fig. 91). Het grondwater stond zo hoog dat er onderaan de putten al water kwam te staan. Er werd een houten bekisting gemaakt om rond het stalen frame te zetten en zo een betonnen sokkel van 270 x 270m te bekomen als fundament/vloerplaat voor de toren (fig. 90, 92-95). De aannemer van de speeltoren maakte er ons op attent dat indien de speeltoren exact in het midden van de voorgevel kwam te liggen, we mogelijk een probleem hadden met het klimnet dat achteraan de toren op het kasteellichaam terecht komt omdat dit te dicht tegen de centrale muur van het kasteel zou uitkomen. Deze centrale muur ligt immers quasi tegen de middenas van het kasteel. Hierop werd besloten om de speeltoren naar het noordwesten op te schuiven. De afmetingen vanaf de buitenrand van de kasteeltoren tot aan de bekisting van het fundament zijn: 337cm ten zuidoosten en 297cm ten noordwesten. De speeltoren zal dus ca. 40cm meer naar het noordwesten staan en niet recht op de middenas van het kasteel. De suggestie werd nog gedaan om het klimnet aan te passen en eventueel schuin naar beneden te laten lopen maar dit was reeds geproduceerd en kon niet meer aangepast worden. Indien dit visueel te sterk zou opvallen kan nog beslist worden om de nog aan te vullen muurdiktes van de kasteeltoren aan te passen.

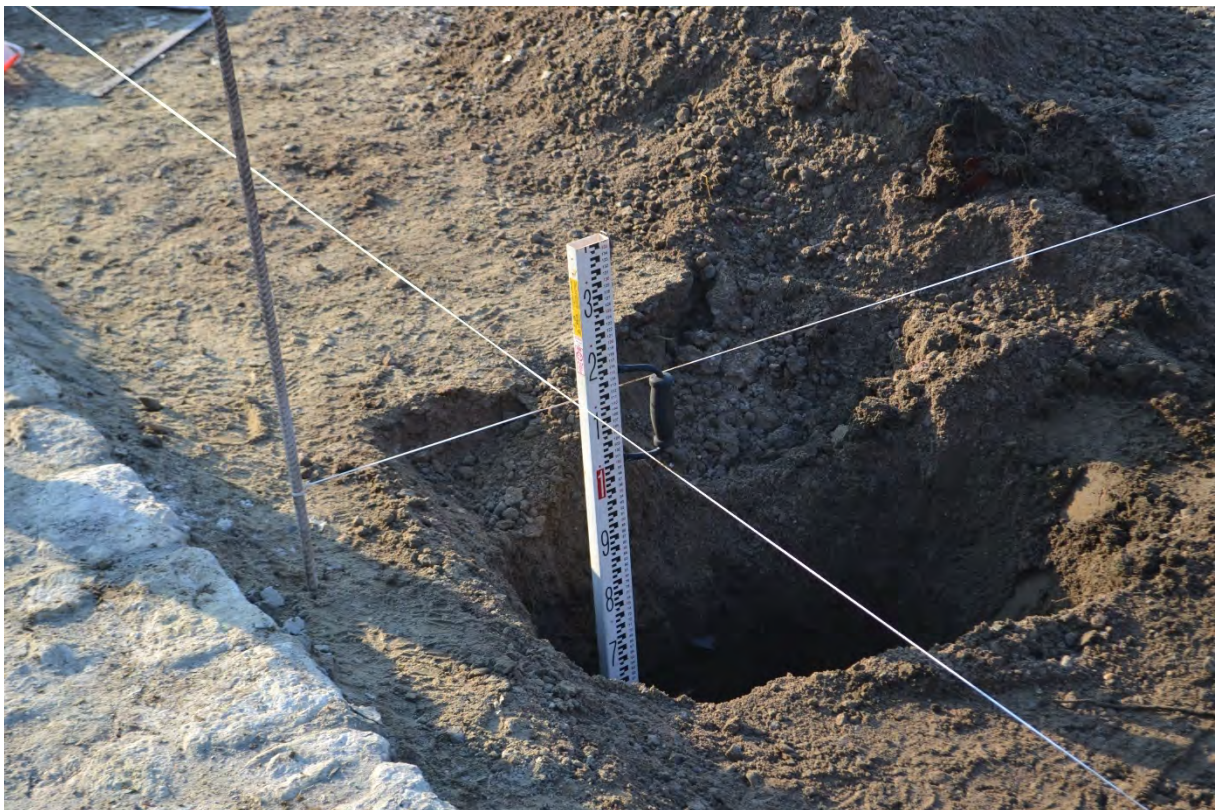
**Fig. 87:** Eén van de vier funderingsputten voor de torenfundamenten.

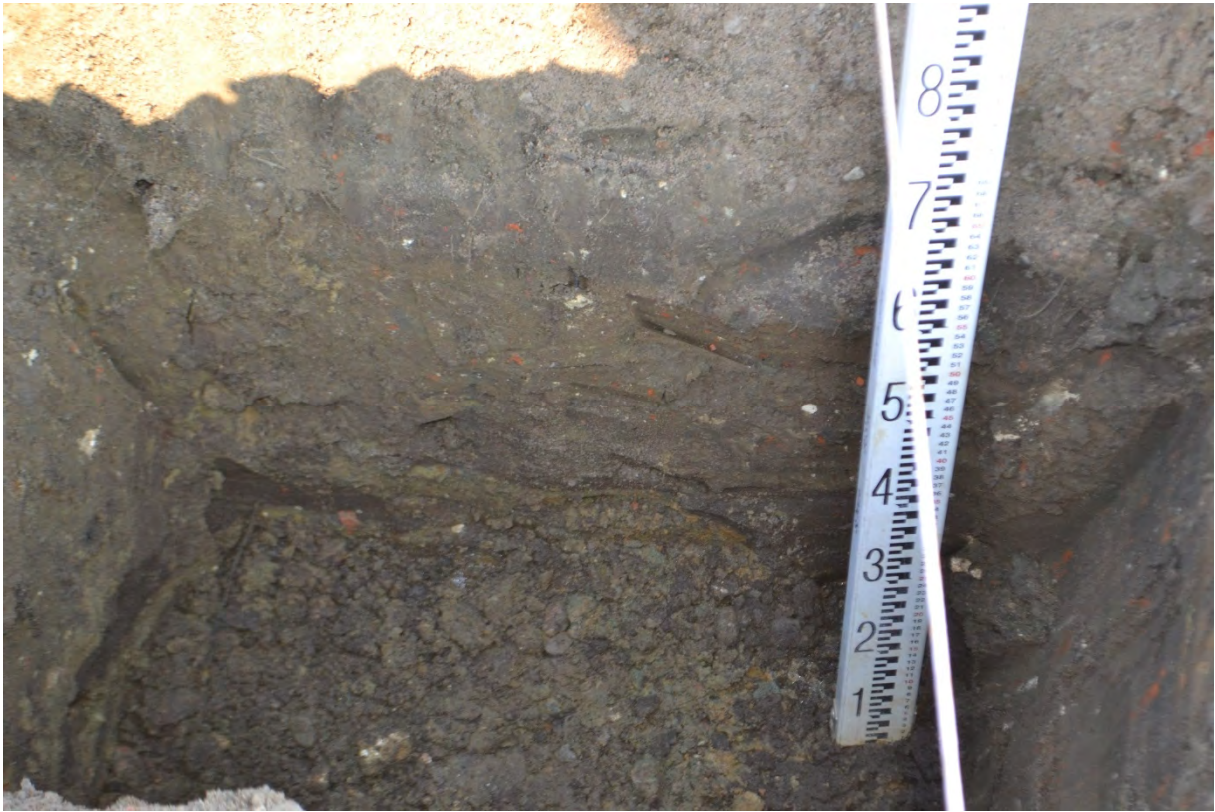
Fig. 88: De bodem in de funderingsputten was duidelijk vermengd.

**Interpretaties/conclusies:** De graafwerken werden begeleid door de archeoloog van de VLM. Er werden een aantal foto's gemaakt van de bodemprofielen die hierbij vrijkwamen en hieruit blijkt duidelijk dat het een opvullingspakket betreft van na de opgravingen uit de jaren '80 (fig. 88-89). Hierin zitten fragmenten baksteen, Balegemse zandsteen en sporadisch een leisteenfragment. Er werden geen andere vondsten gedaan. M.a.w. de zone die werd aangeduid als archeologievrij bleek correct en er werden geen archeologische waarden vernield of aangetast.

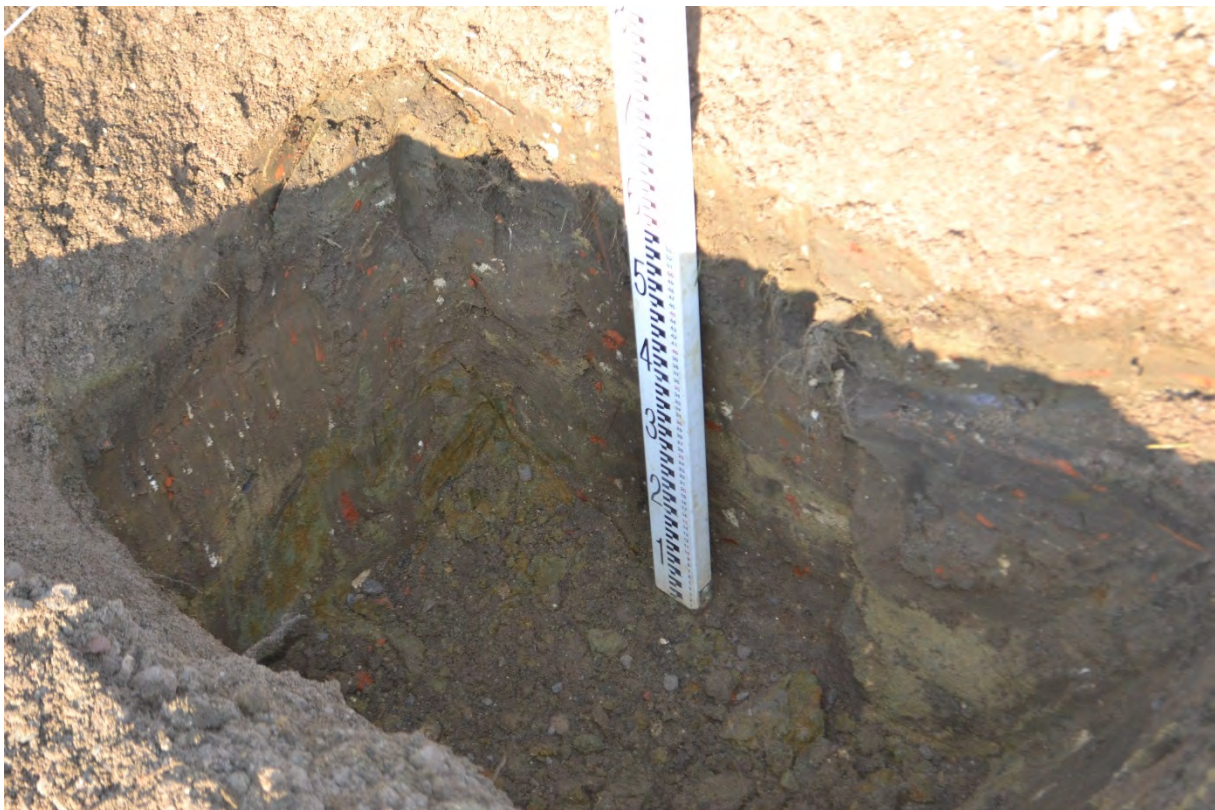
Fig. 89: De bodem in de funderingsputten was duidelijk vermengd.

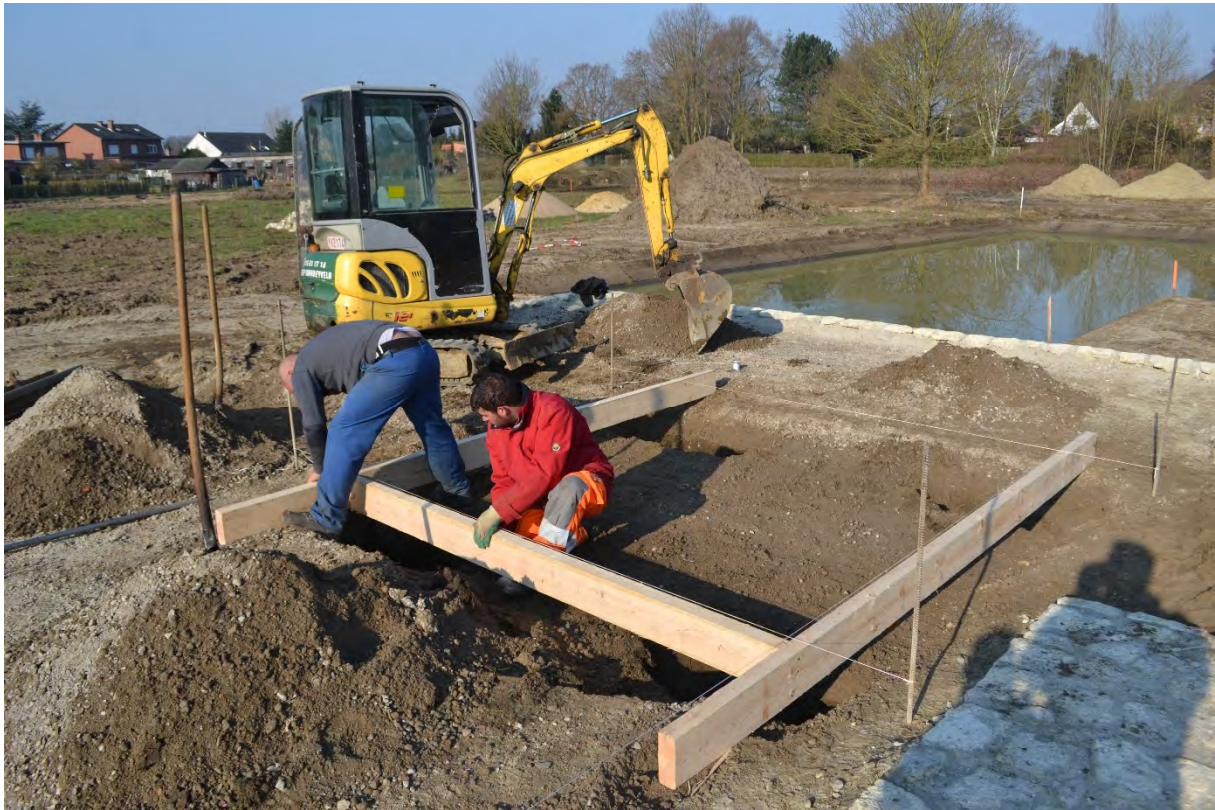
**Fig. 90:** Het timmeren van de bekisting voor de funderingsplaat van de speeltoren.

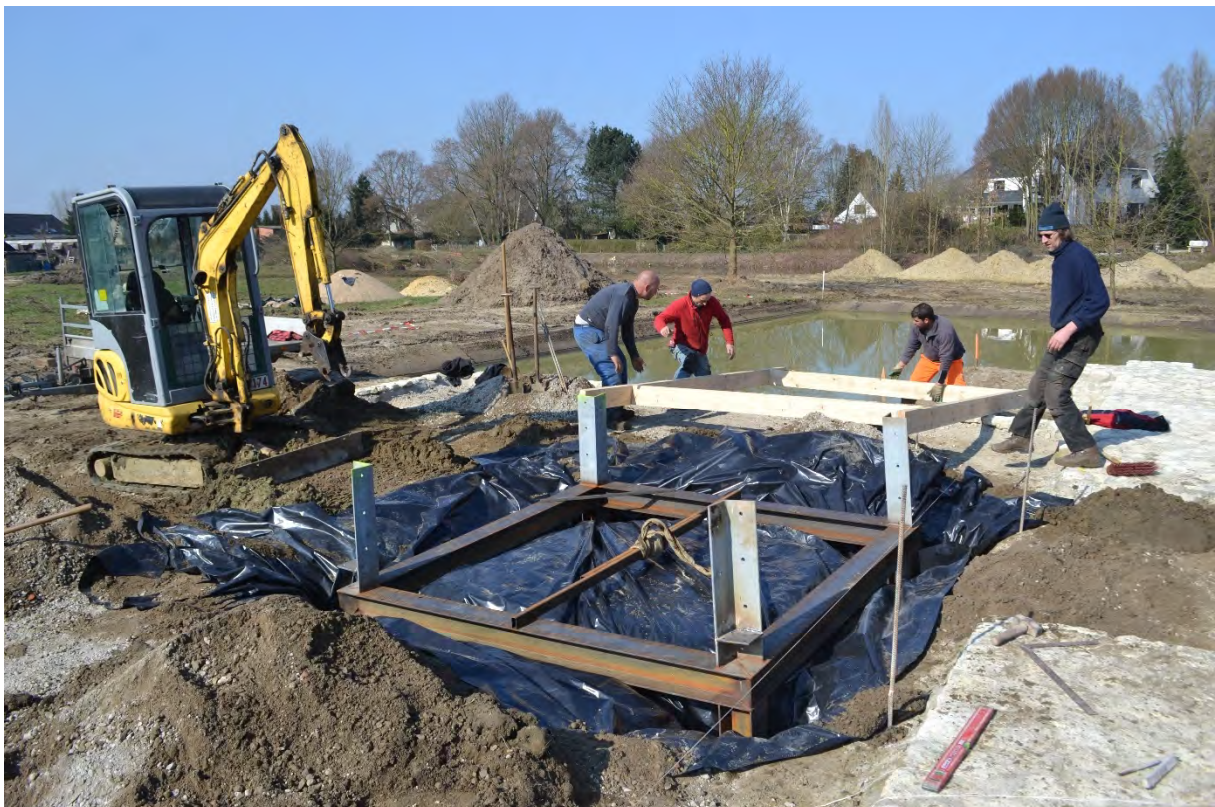
**Fig. 91:** Het frame voor de betonnen funderingsplaat en -voeten van de speeltoren in positie.
